INWENTARYZACJA USZKODZEŃ ŚCIAN I TYNKÓW KLATEK SCHODOWYCH

ZAMAWIAJĄCY: TBS Południe Sp. z o.o.
ul. Mińska 52/54, Warszawa

**ADRES
INWESTYCJI:** ul. Opalińska 5/7
Warszawa

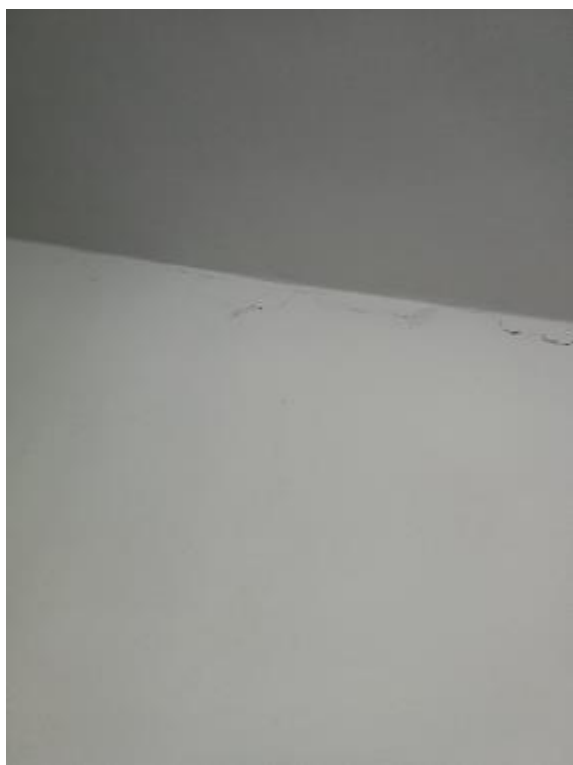
Zdjęcie 1. Przykładowe uszkodzenia na klatkach schodowych

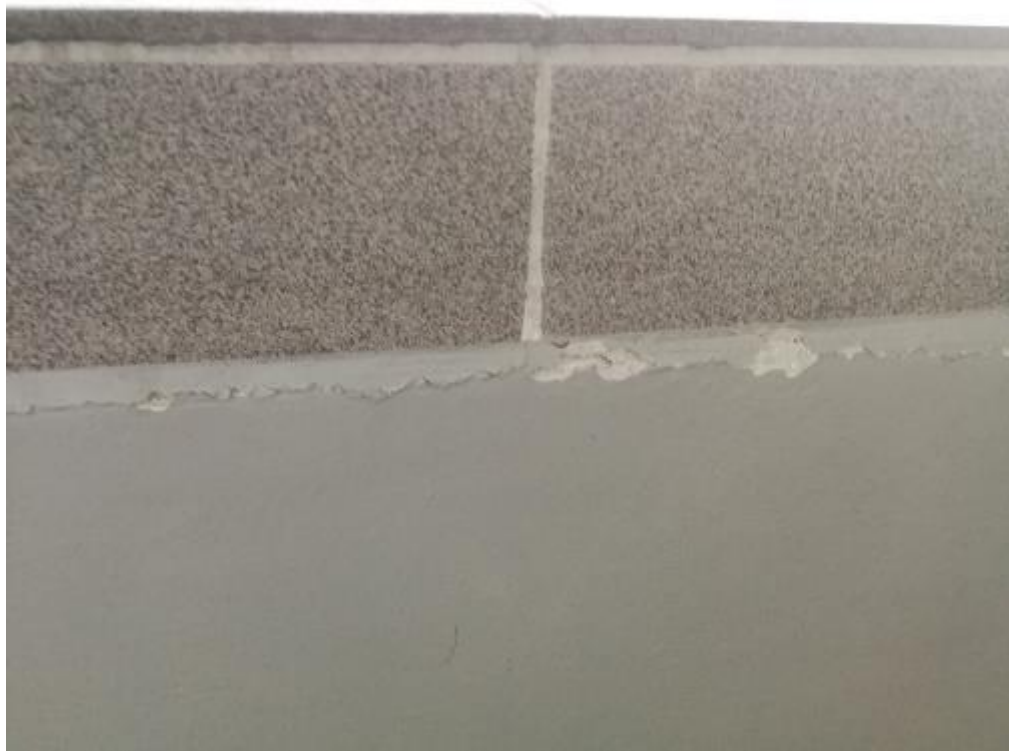
Zdjęcie 2. Przykładowe uszkodzenia na klatkach schodowych

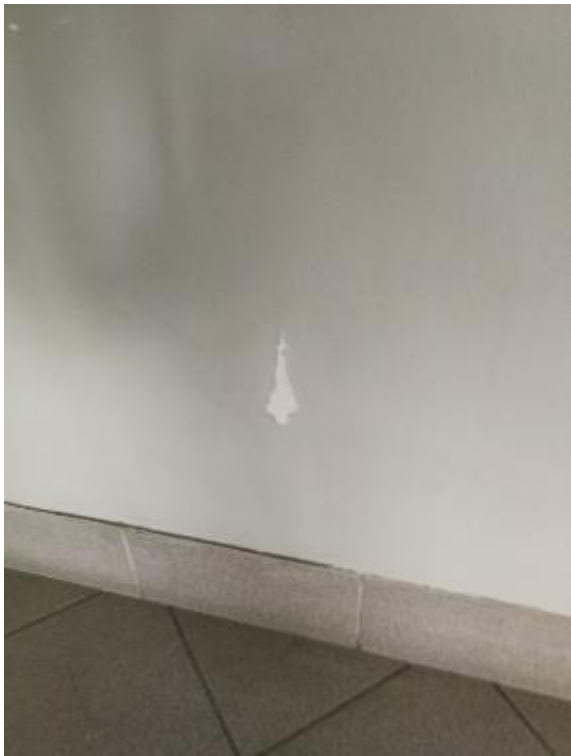
Zdjęcie 3. Przykładowe uszkodzenia na klatkach schodowych

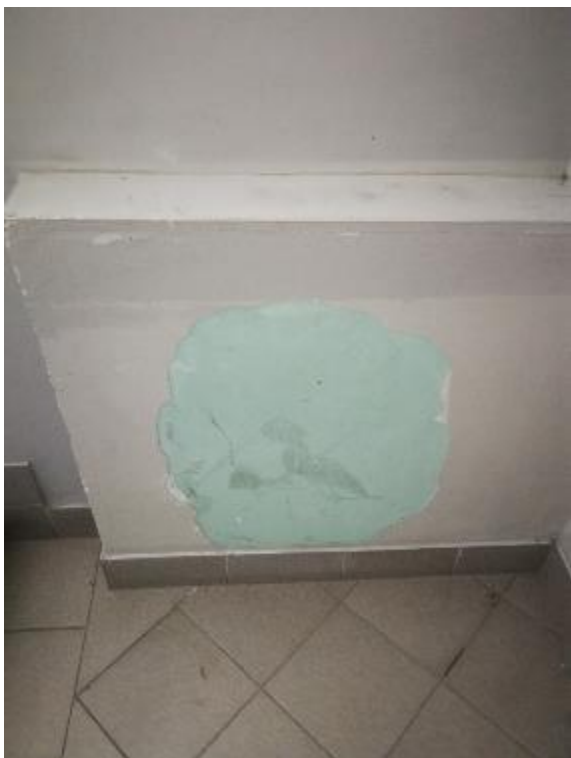
Zdjęcie 4. Przykładowe uszkodzenia na klatkach schodowych

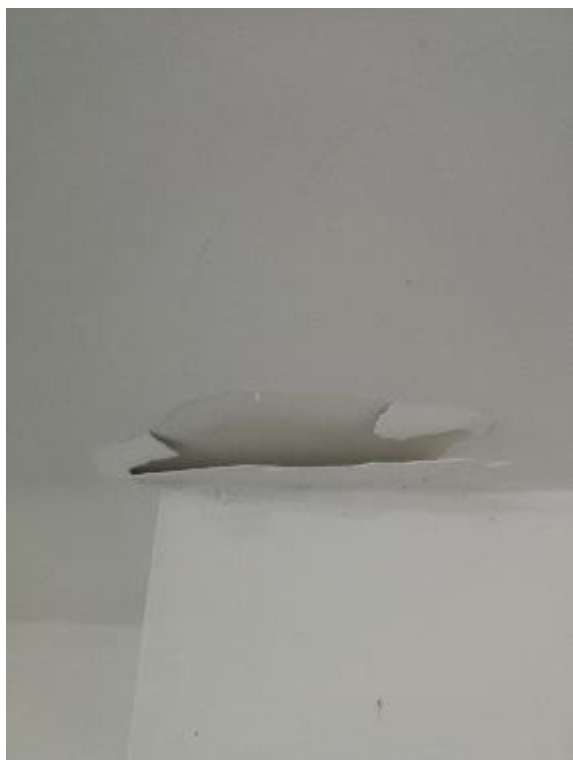
Zdjęcie 5. Przykładowe uszkodzenia sufitów żelbetowych

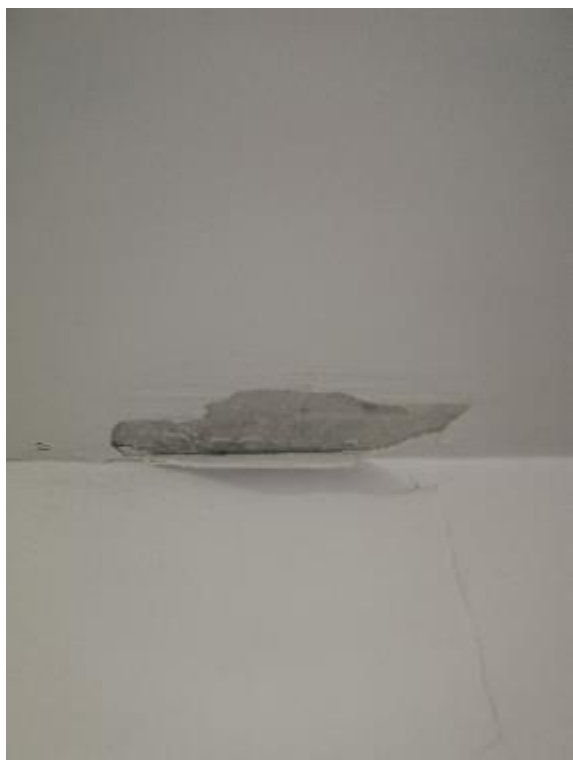
Zdjęcie 6. Przykładowe uszkodzenia sufitów żelbetowych

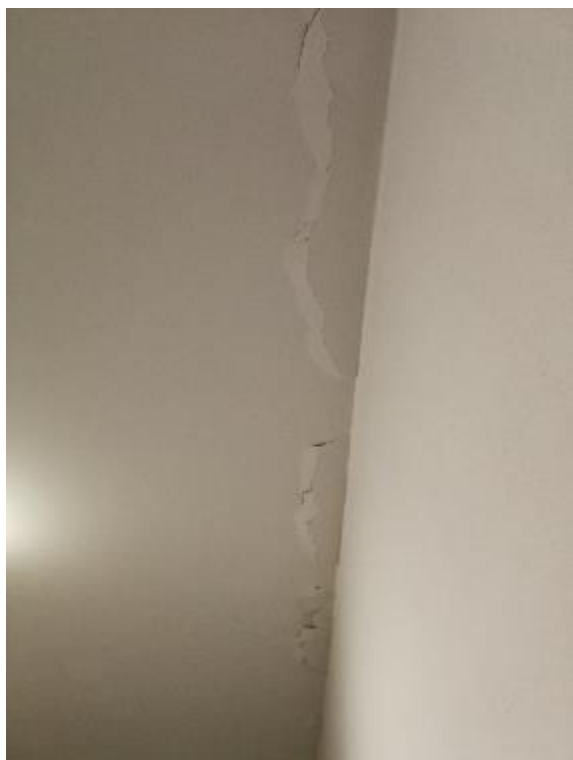
Zdjęcie 7. Przykładowe uszkodzenia sufitów żelbetowych

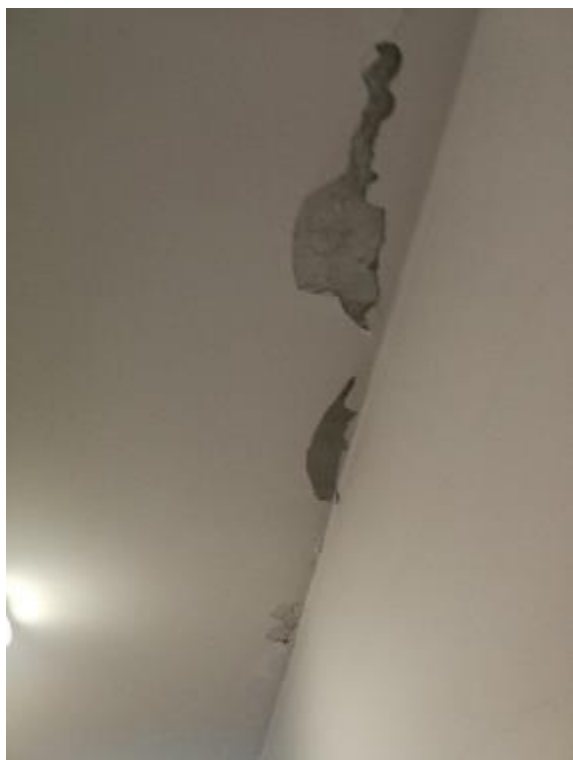
Zdjęcie 8. Przykładowe uszkodzenia sufitów żelbetowych

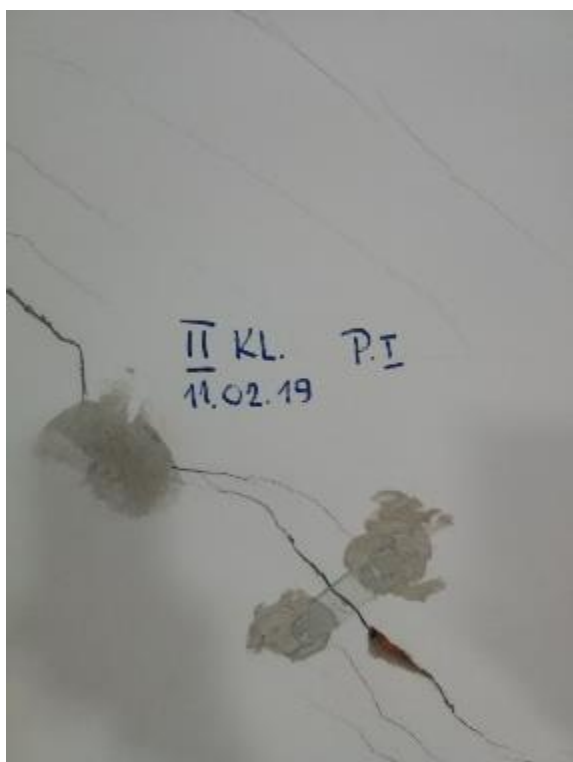
Ściana prawa - spękanie tynku i muru. Do wykonania wzmocnienie muru około 6 m^2 .

Zdjęcie 9. Klatka II Piętro 1 – spękania tynku i muru

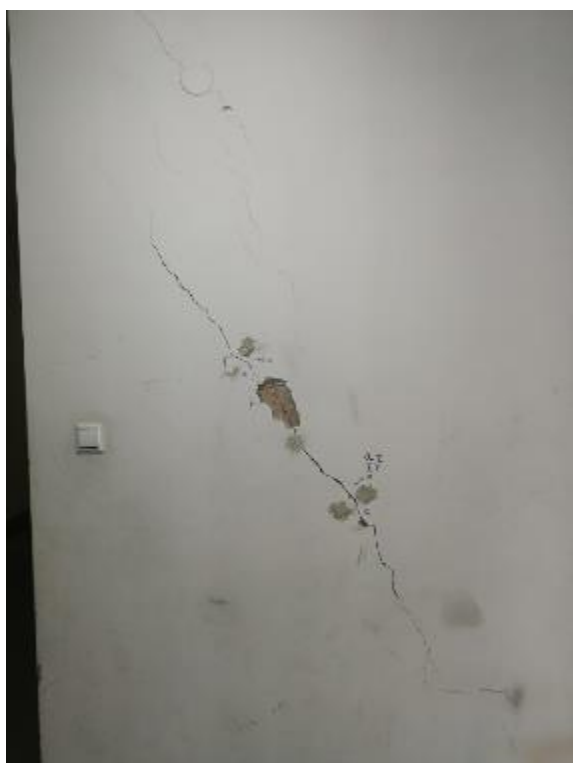
Zdjęcie 10. Spękania wielokierunkowe klatka I piętro 1

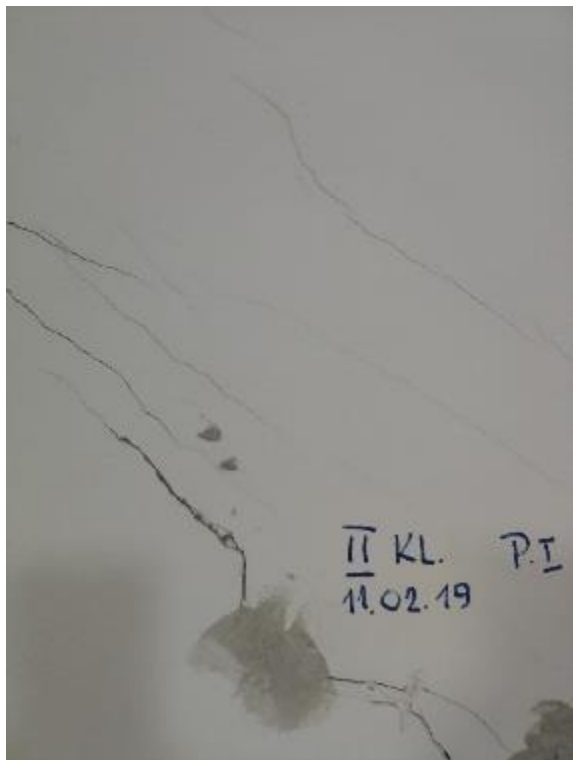
Zdjęcie 11. Spękania wielokierunkowe klatka II piętro 1

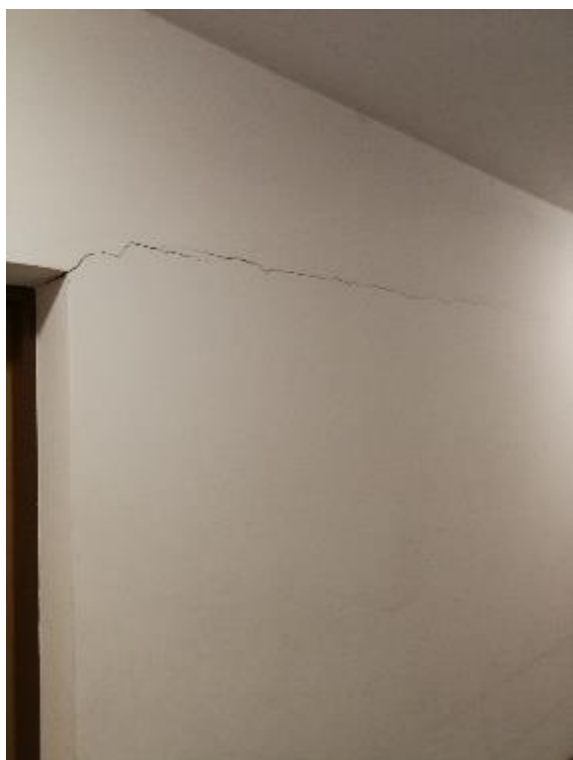
Zdjęcie 12. Przykładowe spękania tynku

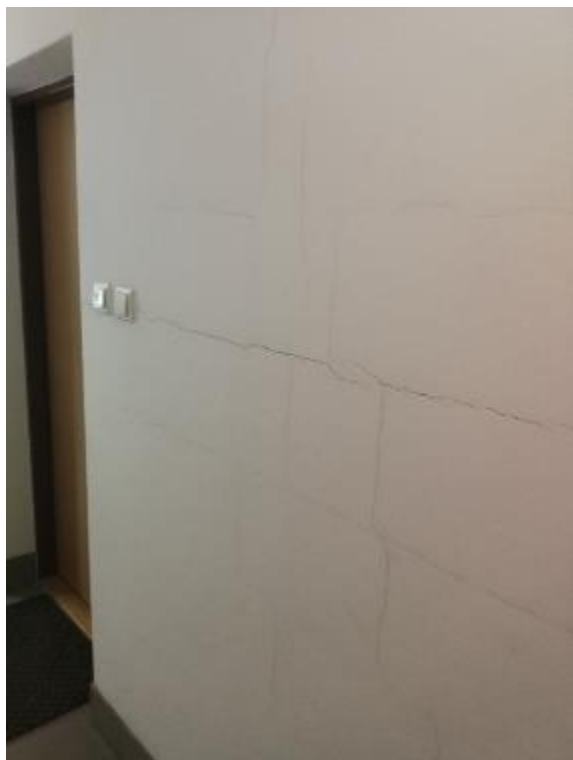
Zdjęcie 13. Przykładowe spękania tynku

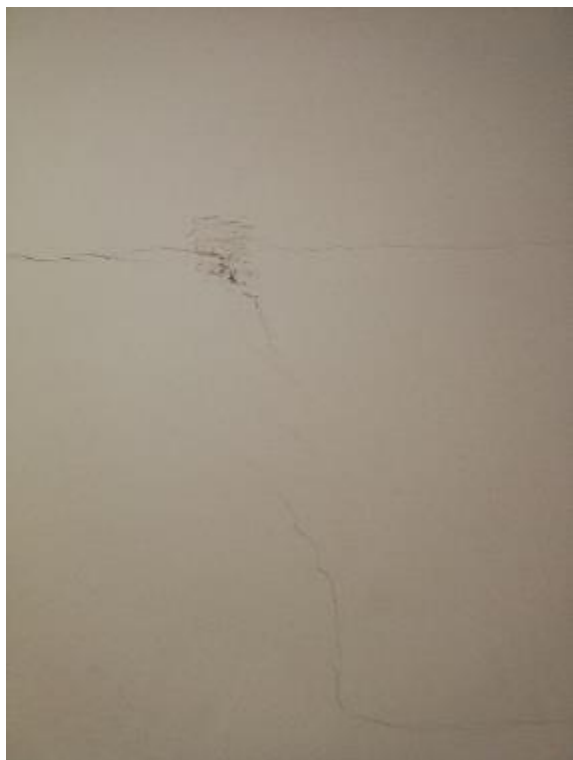
Zdjęcie 14. Przykładowe spękania tynku
